RELEVAMIENTO DE LA ZONA COMERCIAL DEL BAJO BELGRANO

Sábado 2 de junio de 2007

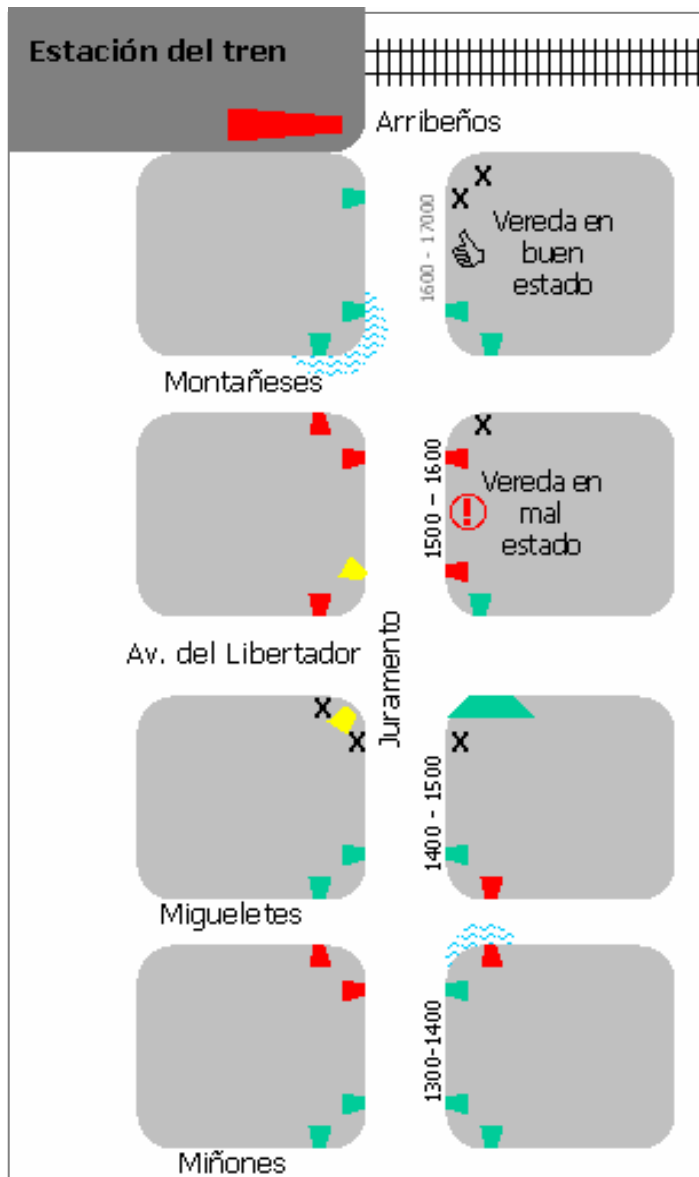
Croquis del relevamiento de barreras urbanas

Estado de las veredas: Se relevaron 8 veredas, tomando como eje la calle Juramento entre Miñones y Arribeños, a ambos lados de la calle. En este recorrido se detectaron:

- 52 lugares diferentes donde las veredas estaban rotas y resultaba difícil circular con silla de ruedas.
- Incluso nos encontramos con que Juramento en su mano impar desde Libertador hasta Montañeses se encuentra rota en un 75% por obras públicas mal cubiertas.

- 37 lugares diferentes estaban rotos por falta de baldosas u obras públicas mal cubiertas
- 7 lugares estaban rotos por la fuerza de raíces
- 8 lugares diferentes falta la tapa de gas, luz o agua

- 6 cruces no tenían rampa u otra forma de descender con una silla de ruedas
- 12 cruces tenían rampas en mal estado o no reglamentarias inutilizables
- 13 cruces tienen rampas, de los cuales
 - 2 están mal orientadas, ya que dan al medio de la calle
 - 2 están actualmente cubiertas de agua
